# 臺中市中級土壤液化潛勢暨建築安全技術研討會 2019

## 臺中市中級土壤液化潛勢地圖 製作與系統說明

中華民國108年10月25日

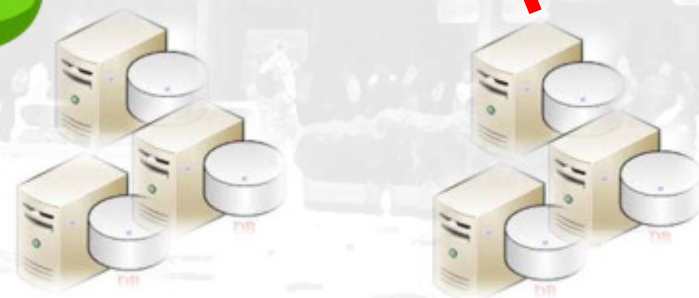
# 民眾查詢系統架構

圖資上線公開

分流 備援

TGOS資料群集

中華電信雲端機房
